**COMPORTAMENTO AO PUNÇOAMENTO DE LAJES
FUNGIFORMES REFORÇADAS COM PARAFUSOS - EFEITO DA
ÁREA E POSICIONAMENTO DA ANCORAGEM**

Dissertação apresentada na Faculdade de Ciências e Tecnologia da
Universidade Nova de Lisboa para obtenção do grau de Mestre em
Engenharia Civil - Ramo de Estruturas e Geotecnia

COMPORTAMENTO AO PUNÇOAMENTO DE LAJES FUNGIFORMES REFORÇADAS COM PARAFUSOS - EFEITO DA ÁREA E POSICIONAMENTO DA ANCORAGEM

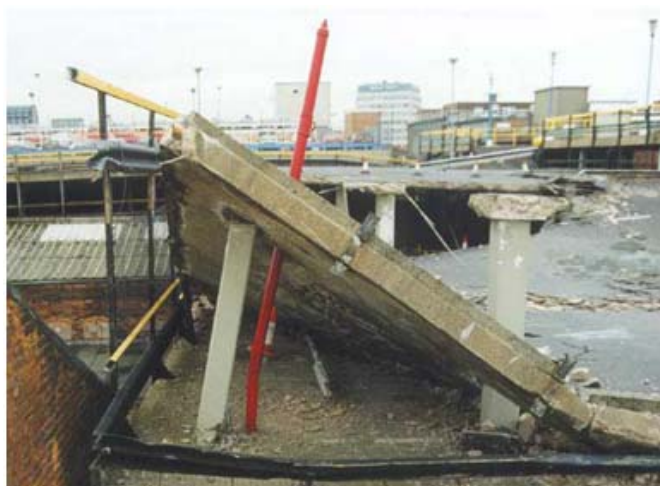
No ano de 1997, em Wolverhampton, o Pipers Row Car Park construído em 1965, teve o colapso parcial da laje de último piso [31] (Figura 2.5). Algumas das causas apontadas para este acidente são o baixo recobrimento da armadura da laje que levou à sua corrosão, a aplicação de betão de fraca qualidade e baixa homogeneidade e ainda a redução da espessura da laje. Felizmente, o acidente ocorreu durante a noite, não havendo assim perda de vidas humanas a lamentar.

Figura 2.5 – Colapso parcial da laje do Pipers Row Car Park [31]

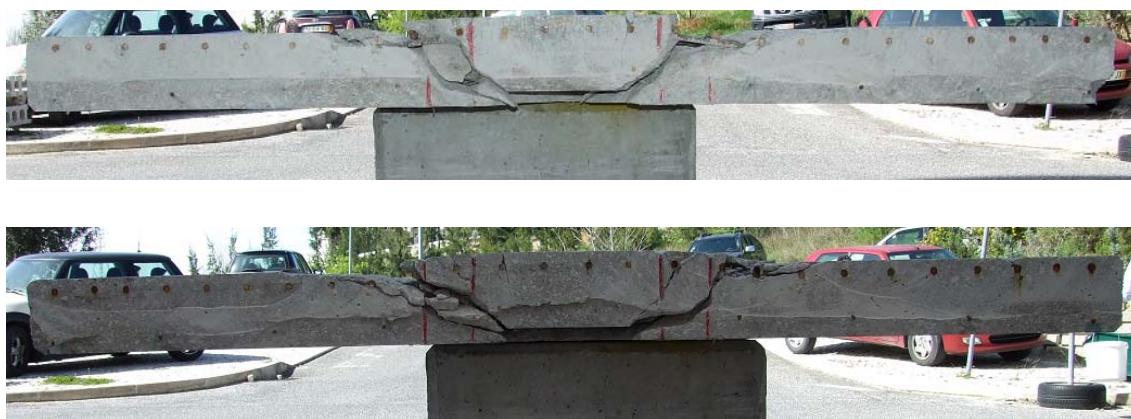
Figura 2.48 – Superfície de rotura do modelo C6 (2 metades)

A autora concluiu que a introdução de parafusos de reforço aumentou a inclinação da superfície de rotura com a horizontal, independentemente do tipo de carregamento aplicado.

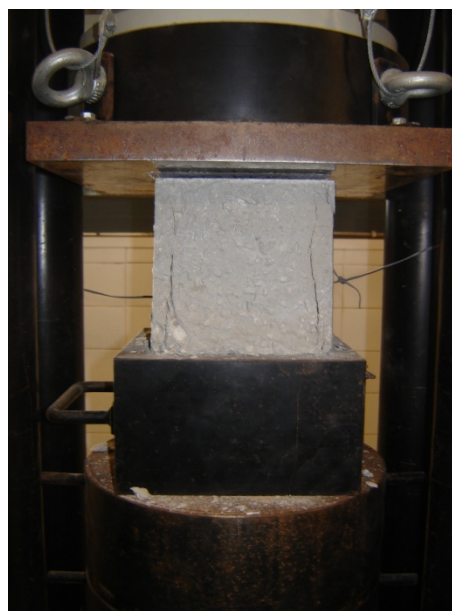
Figura 3.11 – Ensaio à compressão de provete cúbico

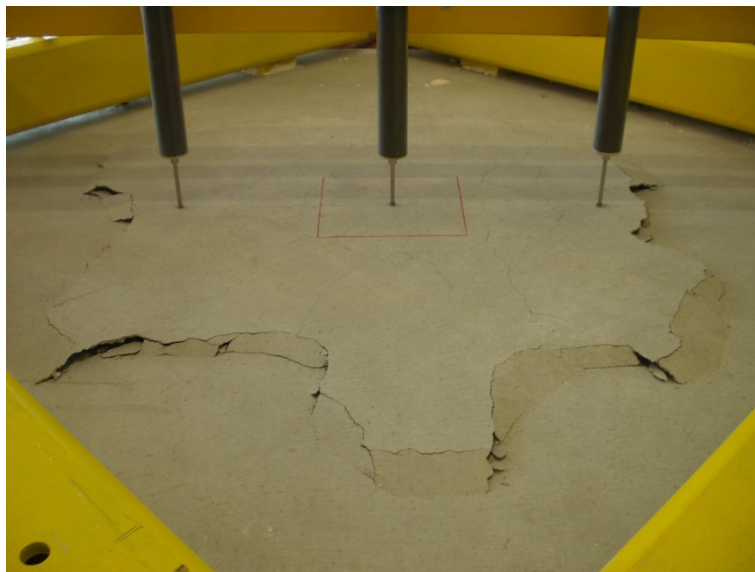
Figura 3.33 – Vista da zona de rotura por punçoamento do modelo R

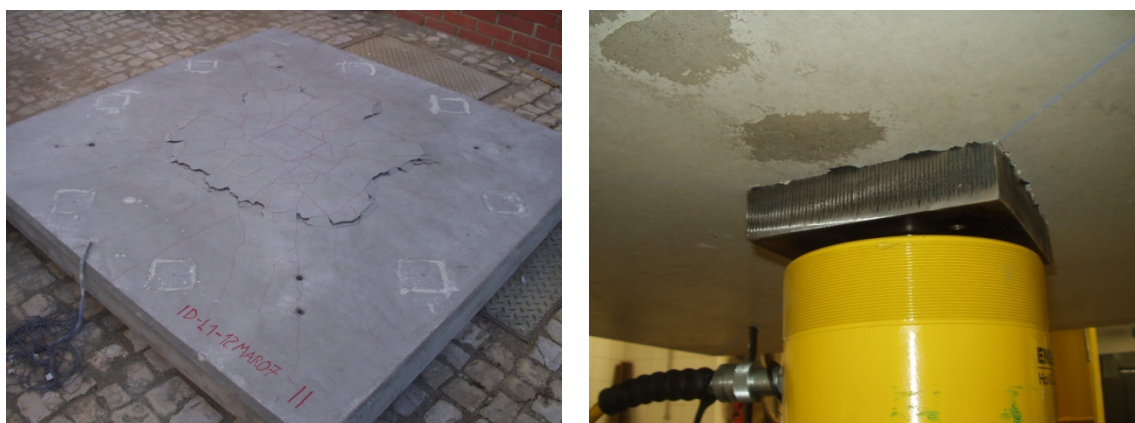
Figura 3.74 – Faces superior e inferior do modelo R, após ensaio

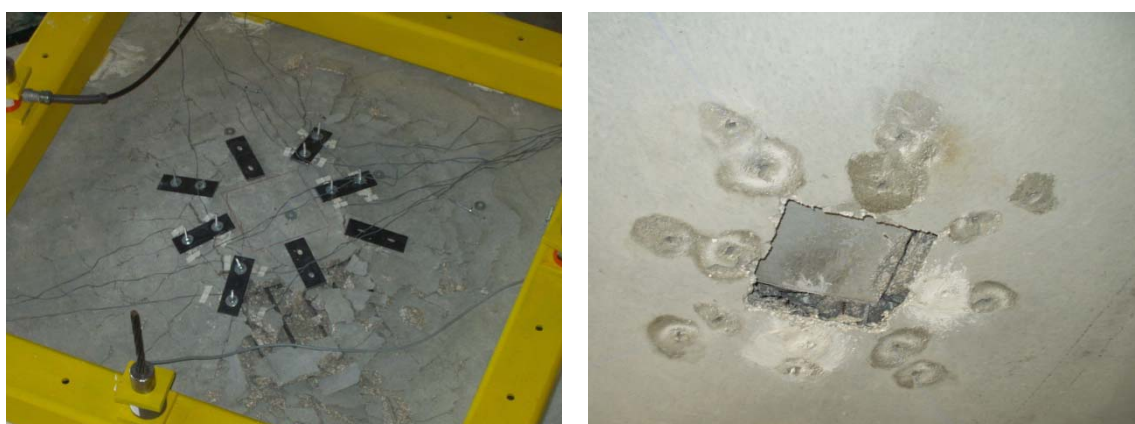
Figura 3.75 – Faces superior e inferior do modelo M6, após ensaio

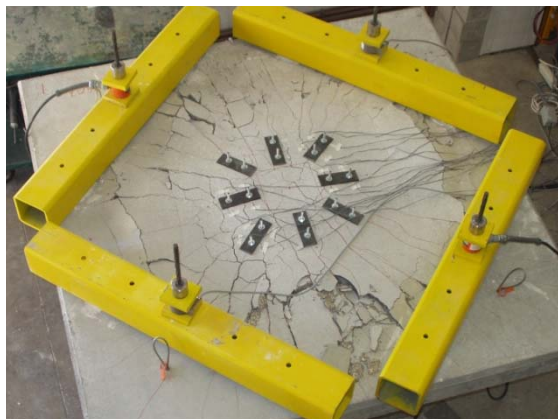
Figura 3.76 – Faces superior e inferior do modelo M8, após ensaio

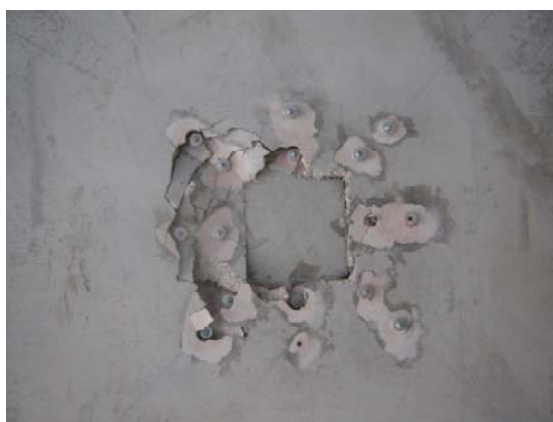
Figura 3.78 – Faces superior e inferior do modelo M8S, após ensaio

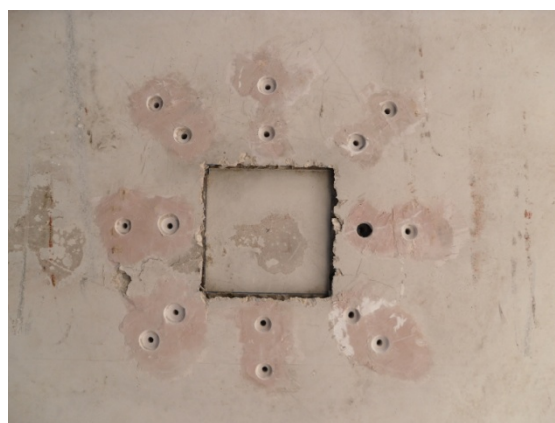
Figura 3.79 – Faces superior e inferior do modelo M6SE, após ensaio

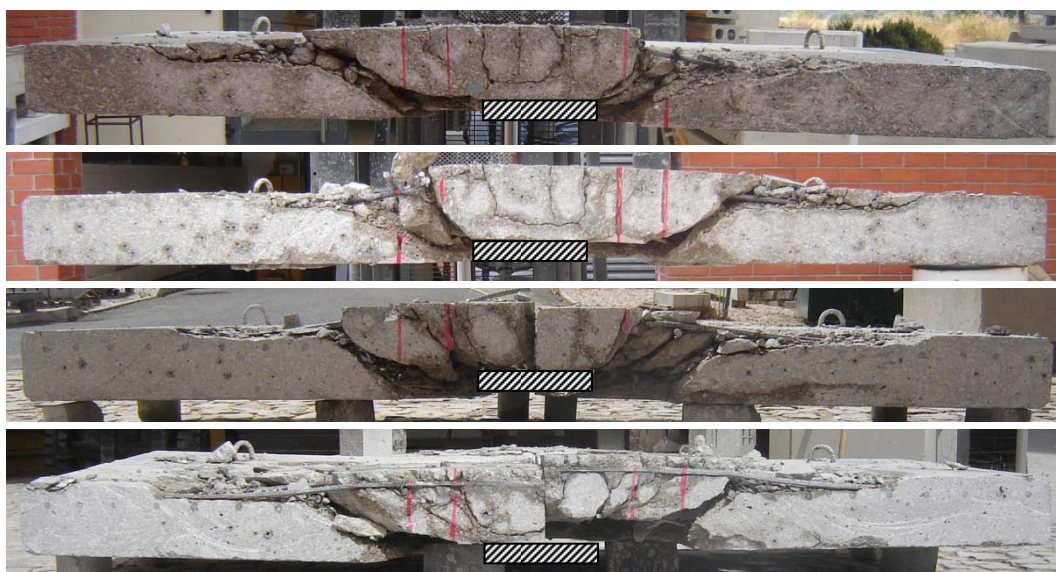
Figura 3.88 – Superfície de rotura do modelo M8S (4 planos)

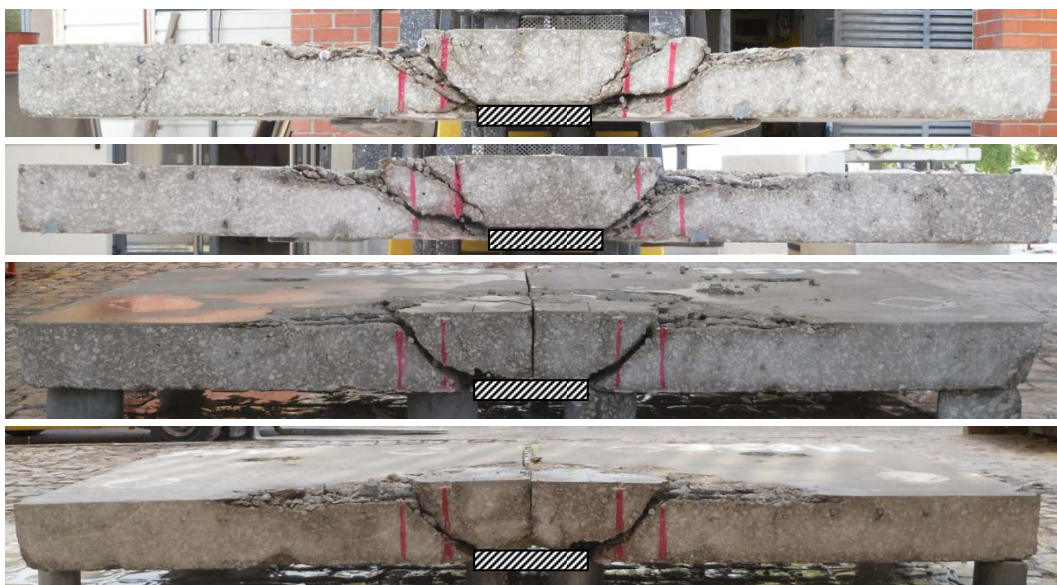
Figura 3.89 – Superfície de rotura do modelo M6SE (4 planos)

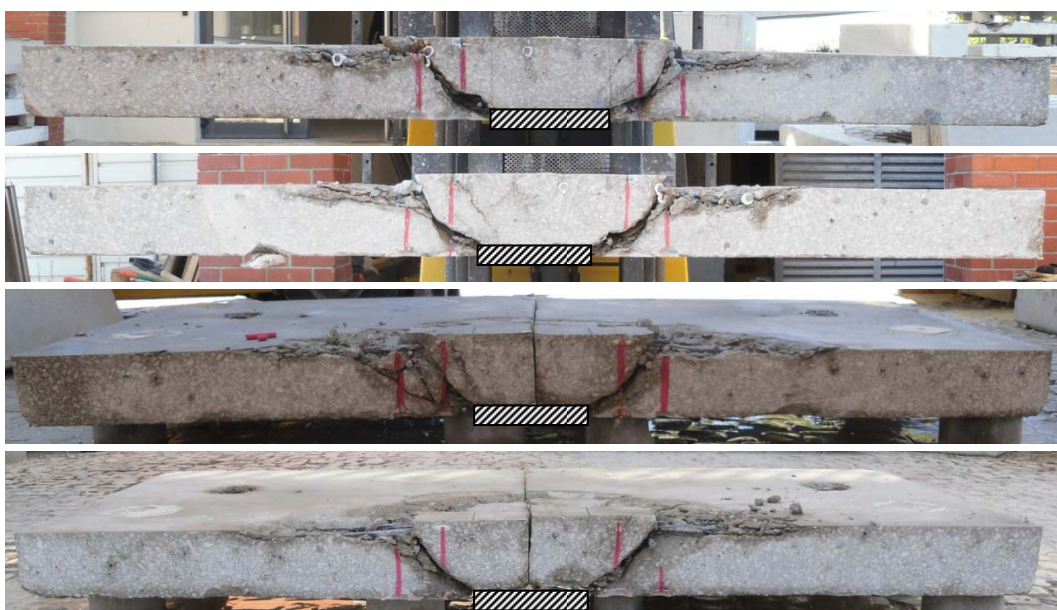
Figura 3.90 – Superfície de rotura do modelo M8SE (4 planos)
